3. 概況調査結果〔令和3年5月末〕

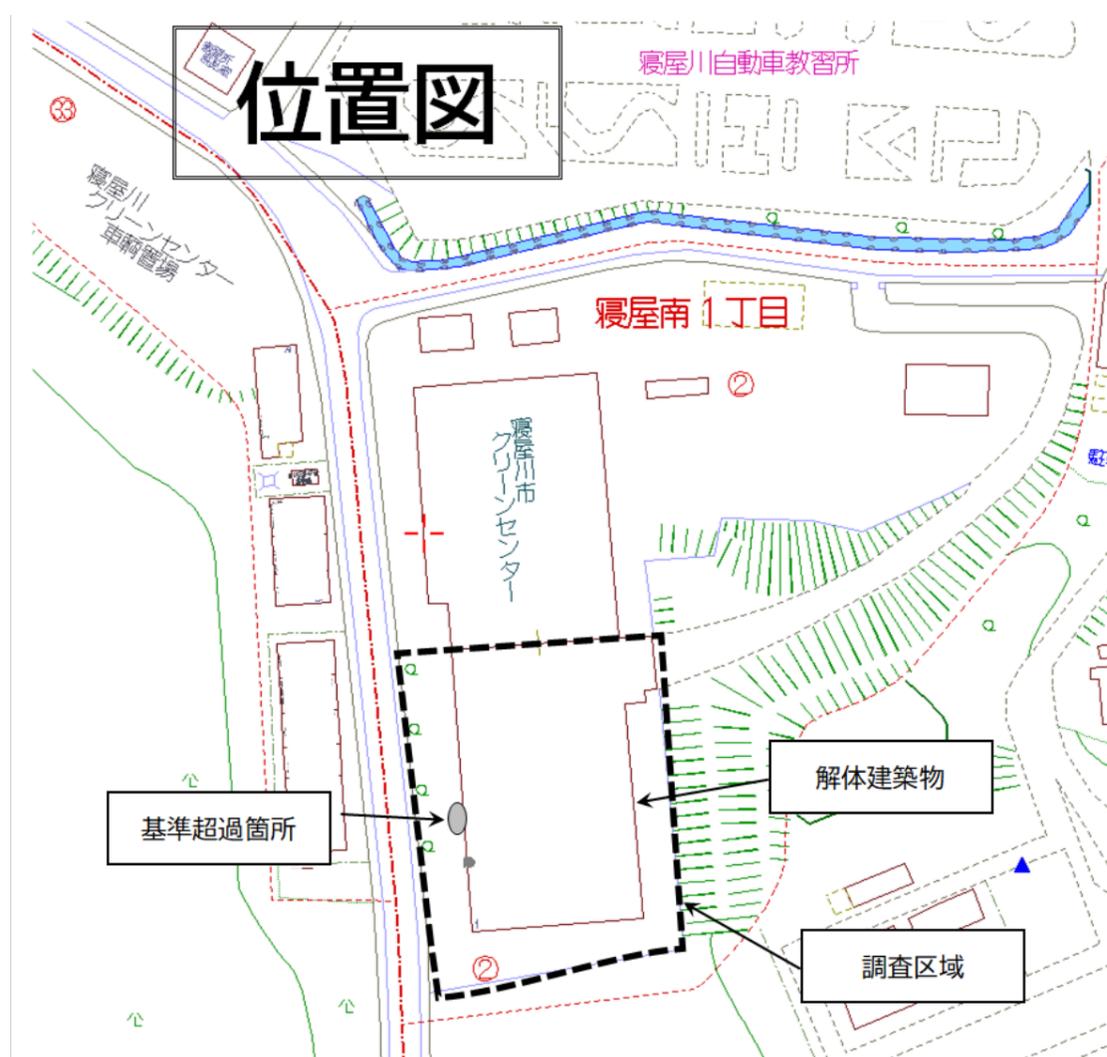
52 地点で調査したところ、1地点(10m×10m)において、鉛の基準値を超過(830 mg/kg > 150 mg/kg)、5地点(10m×10m×5か所)において、ダイオキシン類の基準値を超過(1,500pg-TEQ/g > 1,000pg-TEQ/g)しております。

なお、その他の 47 地点(1地点重複)は、基準値に適合しております。

調査後、コンクリートや養生シートにより修復、拡散防止措置を実施しております。

土壌汚染対策法等に基づき、今後実施する詳細調査(汚染の範囲の確認)の結果を踏まえ、適正に汚染土壌の措置を実施いたします。
