国史跡高宮廃寺跡

内容確認発掘調査概要Ⅱ

寝屋川市教育委員会

平成 27 年 3 月

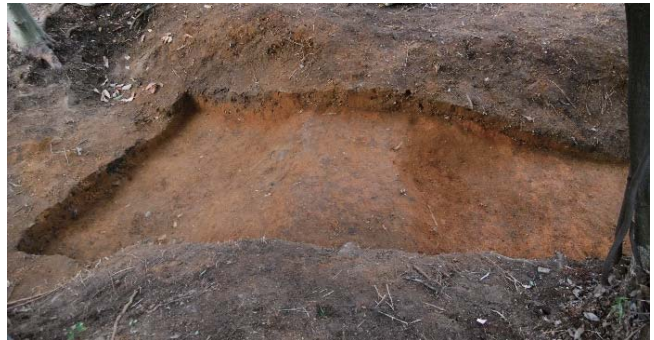
写真 1 平成 25 年度再調査の東回廊旧トレンチ
（南より）

昭和 54 年の概報によると、東回廊跡については「基底部の幅約 4.8m の基壇を検出。基壇の東半分は後世の削平のため基底部の一部を残すのみであった」と報告されており、平成 25 年度の調査でも同様の基壇を確認したが幅が未確定であった。

平成 26 年度の調査では基壇の幅を確定するため、平成 25 年度調査した旧トレンチから北へ約 7 m の位置に新規トレンチを設けた。

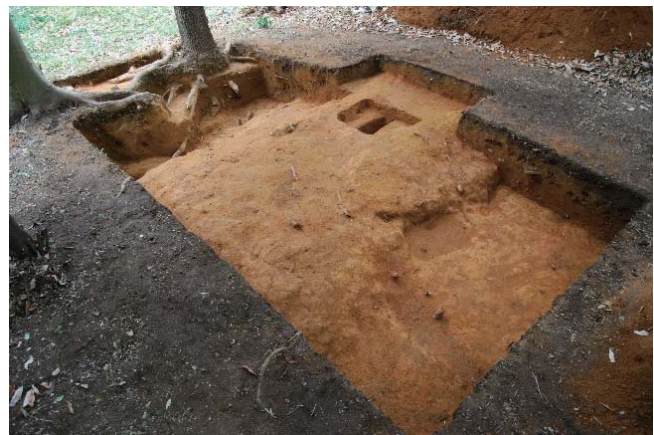
写真 2 東回廊調査区全景（北西より）

調査の結果、基壇の東側・西側の立ち上がり部分を検出し、幅が 2.8m であることを確認した。回廊の基壇とするには幅が狭く、その規模から築地塀あるいは掘立柱塀の基底部と考えられる。しかし、堰板や添柱など築造に関連する痕跡は検出しなかった。

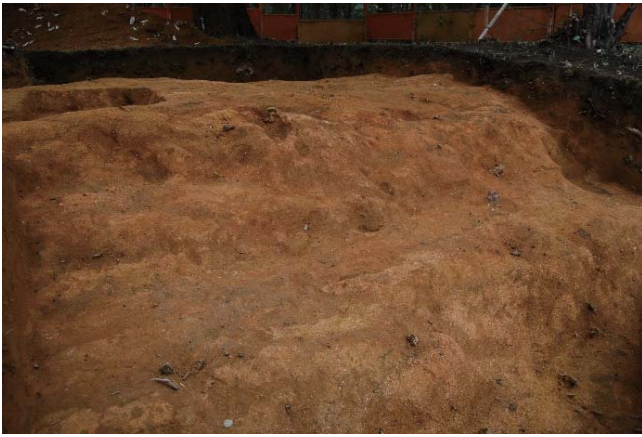
写真3 塚の基底部（南東より）

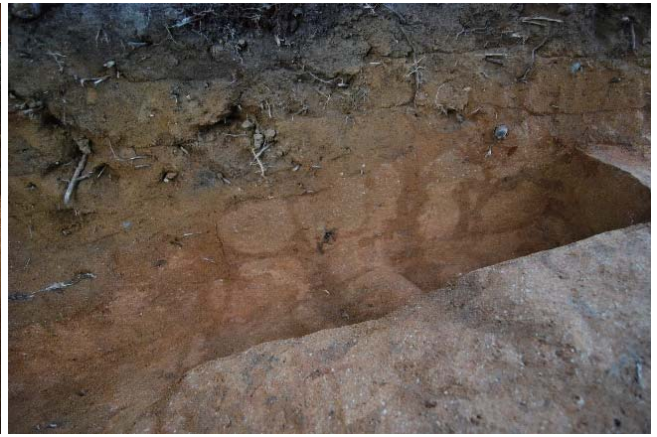
写真4 北西側断ち割り断面（南より）

一部断ち割り調査を行った結果、西側部分は地山⁶を削り出した後に盛り土を、東部分は地山上に盛り土を行っていることが明らかになった。盛り土には橙色砂質土や明褐色砂質土を用いている。

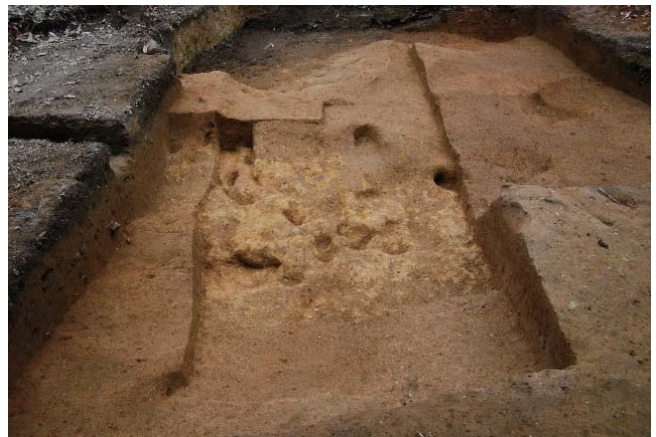
写真5 中門調査区全景（北より）

まず、旧トレンチの再発掘を行った上で、調査区を南北に拡張した結果、中門基壇の一部を確認した。南部分は現在境内を東西に横切る市道に近接しており、後世の攪乱により大部分が破壊されていたため、中門の南限を確認することはできなかった。

今回確認できた基壇の範囲は、残存長で東西約2.5m、南北約1.7mである。そのすぐ北側では整地土の上から掘り込む遺構を検出した。旧トレンチ部分ではこの遺構はすでに破壊されており、どのような形態をしているか不明である。東西に溝状にのびる遺構になるとするなら、基壇に関連する可能性も考えられる。

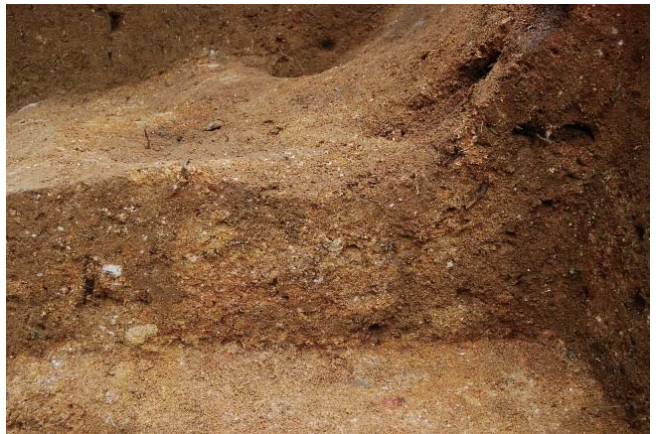
写真6 中門基壇の版築状況

中門基壇も版築工法により築造されており、基底部分は黄橙色砂礫土（地山）と明褐色土、その上面は明赤褐色砂質土と明褐色粘質土を用いた版築を行っている。

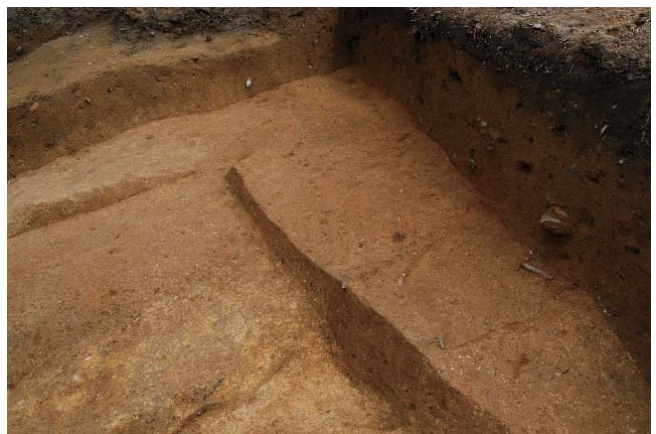
写真7 中門基壇北側の遺構（南より）

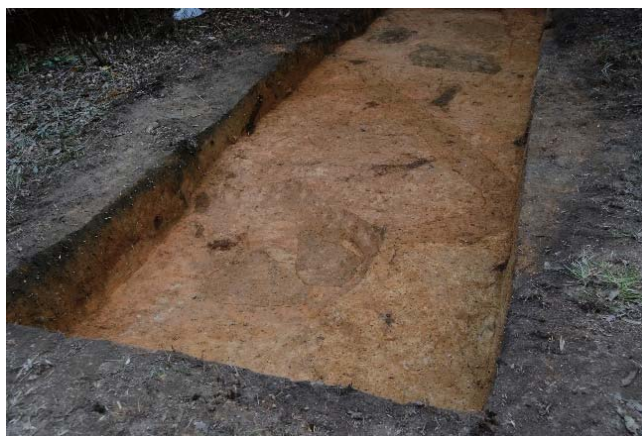
写真8 史跡南2調査区北部分(北より)

既往報告では史跡南2調査区のすぐ西側で
地山を切り込んだ基壇状遺構を検出している

が、史跡南2調査区からは基壇と考えられる遺構は確認できず、ピット4基とL字型の溝状遺構1条を確認するに留まった。遺構面直上の包含層から出土した遺物から、遺構の時期は奈良時代が下限と考えられる。

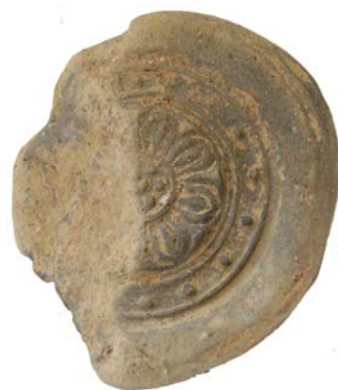
東回廊調査区で8点、中門調査区で3点出土した。
主要伽藍各所から出土する軒丸瓦で、周縁に線鋸齒
文、外区には珠文を配する。胎土は密で、色調は褐灰
色又はにぶい黄橙色を呈し、焼成はやや軟質である。

写真9 複弁四葉蓮華文軒丸瓦

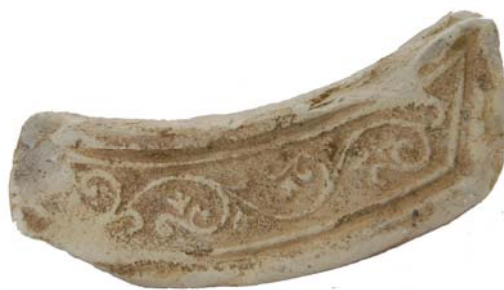
東回廊調査区で8点、中門調査区で1点出土した。
周縁、外区に文様は見られず、顎形態は曲線顎であ
る。胎土は砂を少量含み、色調は褐灰色もしくは灰白
色を呈し、焼成はやや軟質である。

写真10 均整唐草文軒平瓦

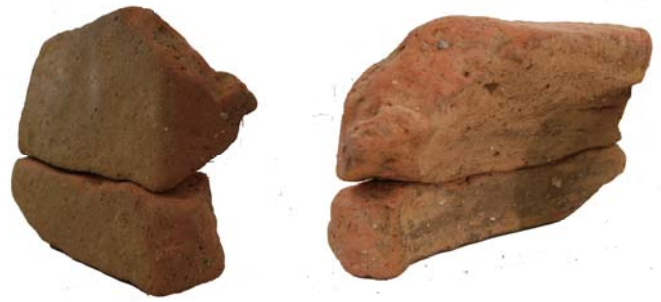
中門調査区より 2 点出土した。

今回出土した破片は頭部の一部と考えられる（図 4）。表面はにぶい橙色、内面は橙色を呈している。厚さは 2.9～4.1cm で、2 片を接合した残存高は 14cm である。

写真 12 鴟尾（左：側面より、右：内面より）
