# 国史跡高宮廃寺跡

## 内容確認発掘調査概要 I

寝屋川市教育委員会

平成 26 年 3 月

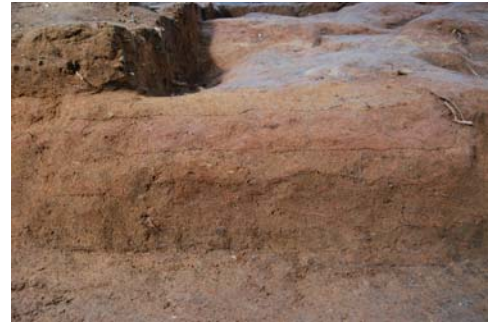
写真① 旧南2tr 版築 (南より)

金堂基壇の構築方法は、まず寺院造営以前の整地土層を掘り込んでいる。基壇土は異なる土を何層にもわたりつき固め積み上げる版築工法を採用している。暗褐色土層・明赤褐色土層・黒褐色土層・灰白色砂層・明黄褐色砂質土層が見られるが(写真①~④)、基壇全体にわたり一様ではない。

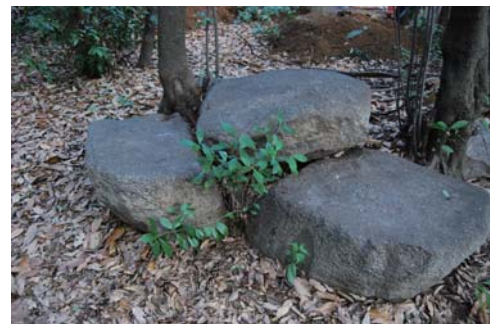
写真⑤ 境内に残された礎石

基壇上面の礎石は全て抜き取られており、境内地に金堂に使われたと思われる礎石が散在している(写真⑤)。

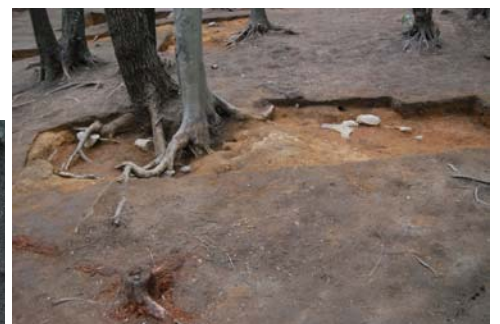
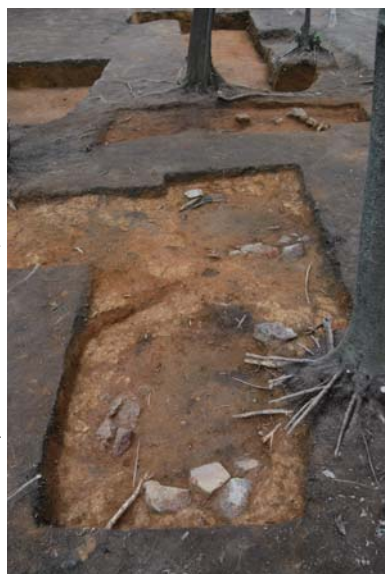
礎石の抜取穴が確認できたのは身舎部分の6箇所、身舎が桁行3間、梁間2間であったことが明らかとなった(写真⑥・⑦)。側柱の礎石抜取痕跡が確認できなかったが、本来の建物が桁行5間、梁間4間と推定できる。身舎の正確な柱間は不明であるが、礎石抜取穴等から桁行約5.7m(柱間寸法のわかる所で1.8m)、梁間約4.8m(2.4m・2.4m)である。残存している基壇の高さは、基底部から測ると約1mである。境内に散在している礎石が金堂のものであるならば、これらの礎石の高さが約40cm前後であるので、基壇の基底部から礎石の上面までの高さは、約1.4mと予想できる。

写真⑥ 1tr 礎石抜取痕跡 (東より)

写真⑦ 2tr 礎石抜取痕跡 (西より)

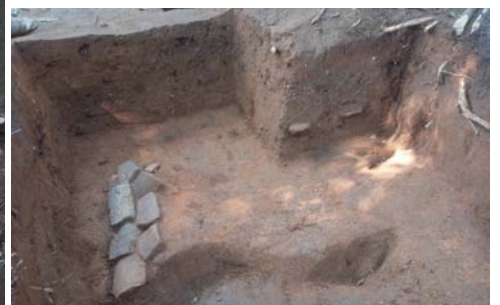
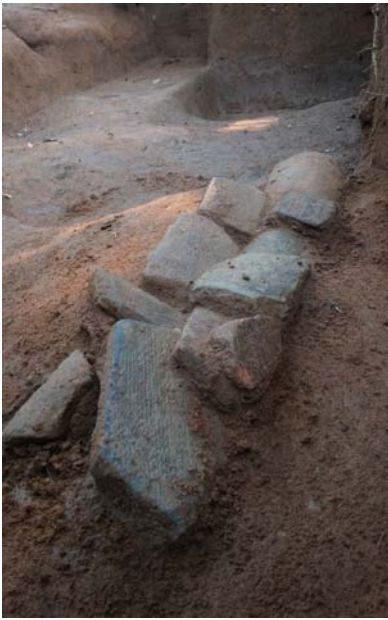
写真⑧ 旧南2tr の瓦列 (東より)

写真⑨ 5 tr の瓦列 (南西より)

基壇の南側 (5 tr)、建物の中軸線付近で基壇の立ち上がりから約 1.2m の位置で瓦列を検出した (写真⑧・⑨)。瓦列は基壇と並行して幅 0.7m 分確認でき、南側の瓦列は半裁した平瓦や丸瓦の小口を合わせまっすぐに側面をそろえていて、その内側に瓦を置いている。用いられている平瓦は全て、凸面に縄目を持つ平瓦である。

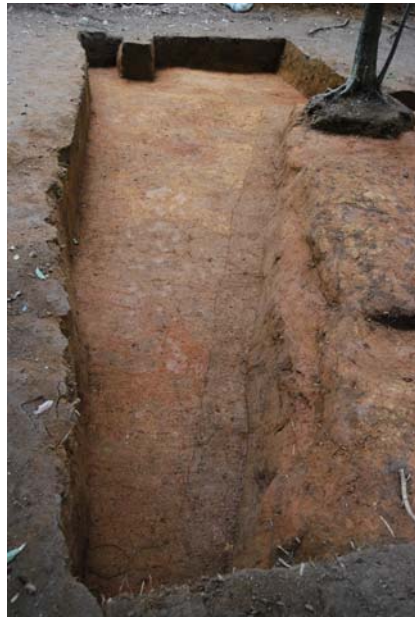
写真⑩ 旧西 2 tr 掘込地業 (東より)

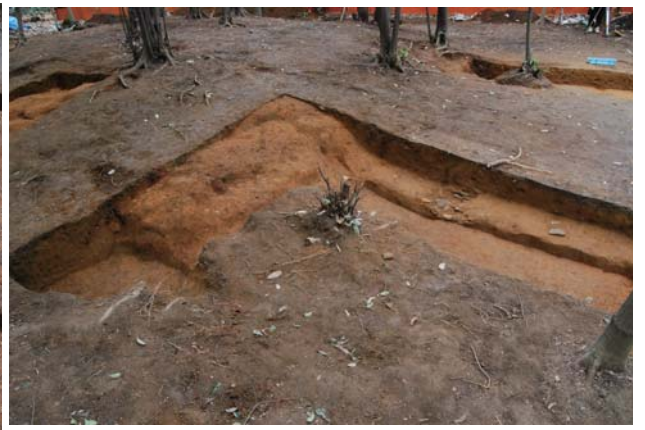
写真⑪ 金堂基壇北東隅 (南東より)

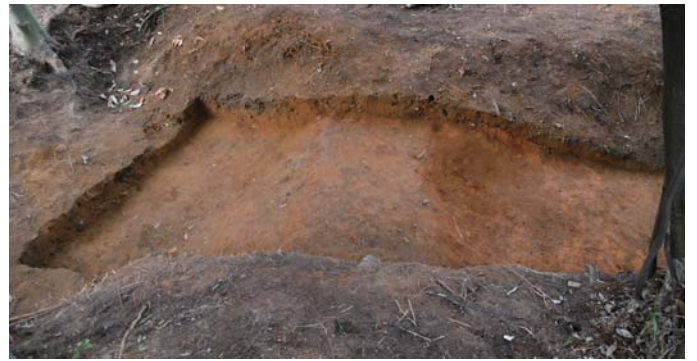
写真⑫ 旧東回廊トレンチ (南より)

過去のトレンチの再発掘を行い、報告どおり東回廊の基壇と思われる遺構を検出した。版築の状況は確認できなかった。東回廊のすぐ東は急に地形が傾斜になるため、版築を行わないと回廊の基壇が保てないとの指摘もあった。遺構の検出状況からも、回廊ではなく築地の可能性も考えられる。来年度以降、北側と南側での調査を予定しているので、今後の検討課題としたい。

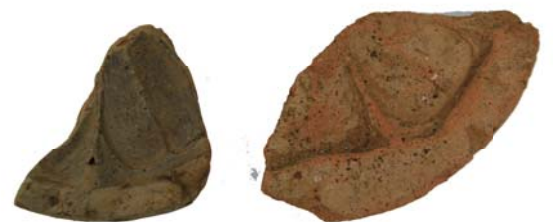
写真⑬ 素弁八葉蓮華文軒丸瓦

八弁の素弁である。外縁は素縁で、蓮弁は中央が膨らみ弁端に切り込みをもつ。胎土は密で、色調は橙色と褐灰色のものがある。焼成は軟質である。2 点出土した。

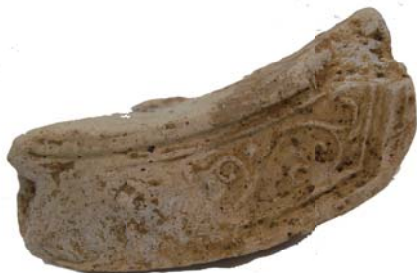
写真⑮ 均整唐草文軒平瓦

中心飾りは不明である。外区に文様は見られない。顎形態は曲線顎である。2点出土しており、1点には朱の痕跡が見られる（写真⑯）。胎土は砂を少量含み、色調は褐灰色を呈する。焼成はやや軟質である。
