国指定史跡 高宮廃寺跡  
保存活用計画書

2022 年 3 月

寝屋川市教育委員会

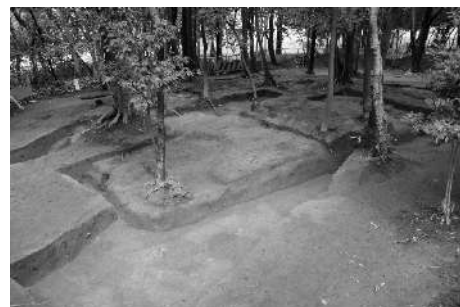
写真24 金堂基壇検出状況（南東から）

金堂：基壇の北辺 (検出長 4.2m)、東辺 (検出長 1.4m)、東南隅、南辺 (検出長 1.7m)、西南隅、西辺 (検出長 0.9m) を検出し、平面規模は東西 13.1～13.5m、南北 11.5～11.9m を測る。基壇は深さ 0.4m の掘込地業を行った後、版築で築成している。残存高は 0.6m。基壇外装は不明であるが、その残存状況から木製基壇の可能性が考えられる。基壇上面の礎石はすべて抜き取られていたが、身舎北辺の礎石抜き取穴 2 基、東北隅と西南隅、西辺側柱の抜き取穴をそれぞれ 1 基検出したことにより、身舎が梁行 2 間 (約 4.8m)、桁行 3 間 (約 5.7m) であることが判明した。

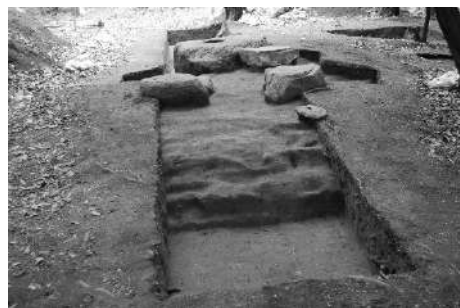
写真26 東塔基壇（北から）

塔：基壇の北辺、南辺（検出長3.5m）、西辺（検出長1.0m）を確認し、基壇が一辺10.3mであることを再確認した。高さは版築土上面で1.0m残存し、心礎上面までで1.3mを測る。基壇の構造は、掘込地業を行わず、整地（厚さ約0.2m）を施した後、版築で築成している。基壇外装は不明である。基壇の上面には心礎、西北の四天柱礎石、北辺の側柱礎石2基が原位置を留めている。

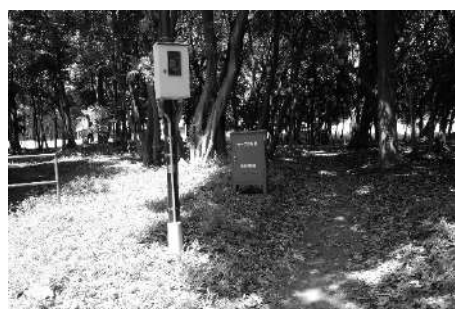
写真 46 社殿東側の消火栓（南から）

ら社殿東側の消火栓（写真 46）に向かって水道管が埋設されて、その上は住宅地からの小道となっている（写真 47）。市道（写真 48）は旧参道であり、狭く舗装はされていない。全体に鎮守の森が広がり、樹木が繁茂している。特に金堂や築地塀の基壇上は樹木の根による遺構の破壊を確認している。また、地表面は多くの枯葉で覆われている。

大杜御祖神社の防火のために設置されている消火栓への導水は、高宮あさひ丘地区から水道管を埋設しており、管理は寝屋川市の上下水道局水道事業室が行っている。上面の舗装が十分でないため、豪雨の際には水道管が露出することもある。また、雨水は高宮あさひ丘地区からの雨水も合わせ、この水道管上を通り社殿前の広場に流れ、その後、市道上を東に流れ、史跡指定地東側の池に流れ込む。

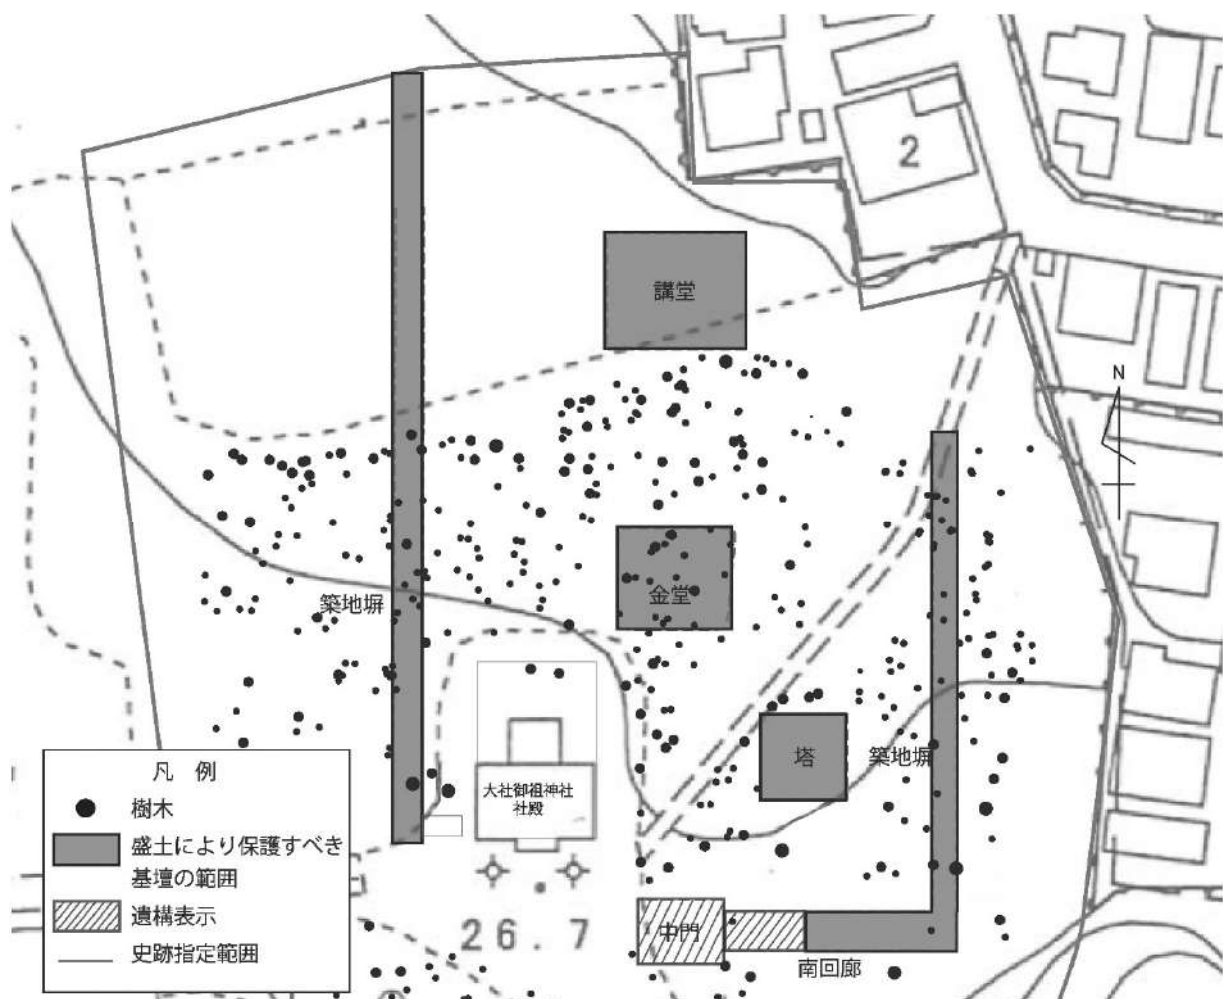
図 19 遺構保存・表示計画全体図 (S=1/800)

今後、適切に遺構を保存していくために、必要な場所については適宜盛土を行い、遺構の保護を実施していく。盛土については、遺構を確実に保護するため、保護層を概ね50cm確保できるよう行うものとする。遺構に悪影響を与える樹木は、計画的に樹木の伐採を行っていく。伐採する樹木の基準としては、調査により明らかに遺構を破壊している樹木、遺構周辺にあり将来的に遺構を破壊する可能性がある樹木とする。特に基壇縁は土の締め

塔跡に残されている心礎や史跡指定地内に散在する礎石については、現地での史跡の本質的価値を伝える有効な遺物である。塔基壇のものは盛土に伴い保護層中で保存、原位置を保っていない礎石は露出保存とし、経過観察を行い、礎石表面の状況を確認しながら、必要に応じて保存処理等の検討を行う。

各遺構に対する遺構の保護と表現に関する詳細な計画は以下のとおりである。

講堂基壇は中世に大きく削平を受けているが、基壇の痕跡はとどめている。しかし、古代の基壇上に仏堂が建  
てられた。中世の基壇規模は判明するものの、当初の基壇規模は不明確である。上面の遺構保護層は表土と造成  
土を合わせて 40 cm ある。遺構の保護のため盛土を行うが、その範囲は基壇規模が明らかである中世段階の建物に

合わせる。盛土の範囲に合わせ、中世の基壇規模を明示する。ただし、他の遺構と時期が異なるため、舗装の色を変えるなどの検討を行う。

東面築地跡と西面築地跡の基壇上面や周囲にある樹木については、根の侵食による遺構の破壊が危惧されるため、地下遺構の保護の観点から伐採行う。
