**寝屋川市立エスポアール　湯沸室・料理室換気扇修繕（案）**

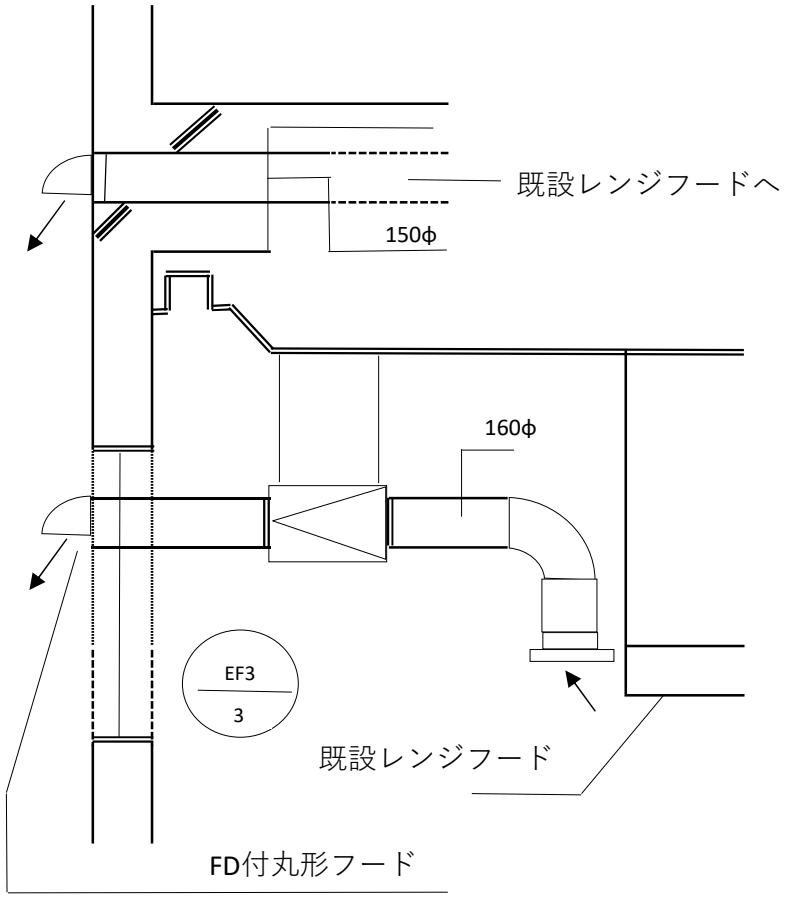
**1階湯沸室参考図**

必要排気量718.0㎥/ｈに対し、実測406.9㎥/ｈ（▲311.1㎥/ｈ）

現状レンジフードで排気もレンジフードの機種交換では追い付かない風量が必要。

ダクトは梁貫通している可能性があり、ダクト径も上げられるか不明。

窓横のスペースに風穴を開口。中間ファンを新設し、レンジフードの排気不足を補う。
