## 2.2 階料理室

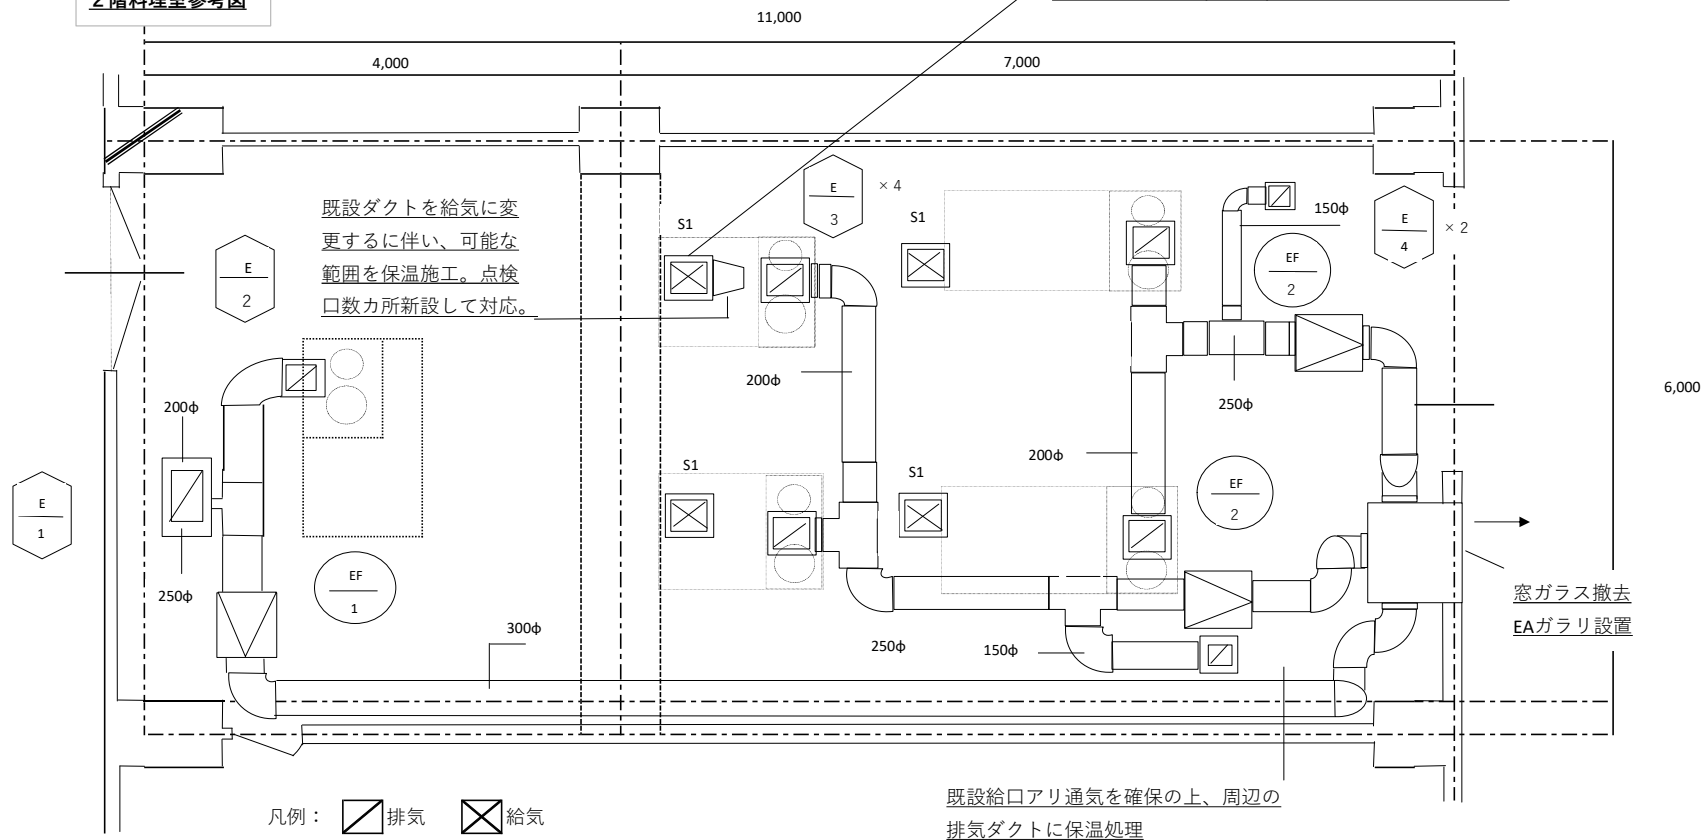
### 2 階料理室参考図

必要排気量4378.8m<sup>3</sup>/h に対し、実測1903.5m<sup>3</sup>/h (▲2475.3m<sup>3</sup>/h)

- ・ 500m<sup>3</sup>/h 程度用の天井扇 4 台のみ設置。絶対的な能力不足の上、配置も片寄りが見られる。
- ・ 天井裏の梁下にスペースもなく、四方をRC壁に囲まれており、天井内に新規ダクト設置は困難。

- ・ 大容量のファンに更新し、排気量を確保。ダクトの新設が困難なため、新設するダクトは全て天井下に露出。熱・ガスの発生源になるべく近い場所に吸込口を設置する。
- ・ 室外へのダクト設置が困難なため、窓に排気用ガラリを取り付け、排気口とする。
- ・ 排気の増大に伴い、給気不足が想定されるため、既設天井扇のダクトを給気用に転用する。
